# กรณีศึกษาการเกิดอุบัติเหตุถังพักน้ำยาแอมโมเนียระเบิด

กรณีศึกษาการเกิดอุบัติเหตุถังพักน้ำยาแอมโมเนียระเบิดของโรงงานน้ำแข็งในพื้นที่จังหวัดหนองบัวลำภู เมื่อวันที่ ๒๒ สิงหาคม ๒๕๕๗ เวลาประมาณ ๑๙.๔๕ น.

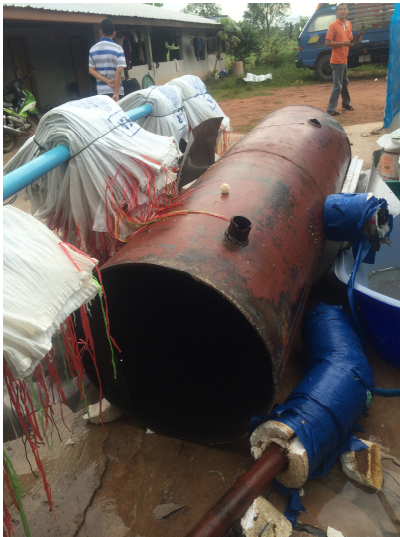
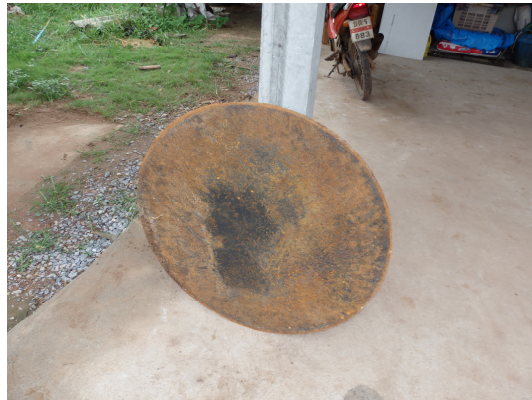
การระเบิดของถัง Accumulator Tank ทำให้ช่างที่ทำการซ่อมฝาถังที่รั่วซึมผู้เสียชีวิต ๑ ราย โครงสร้างอาคารได้รับความเสียหายเล็กน้อยบริเวณหลังคาซึ่งทำด้วย Metal Sheet ค่าเสียหายประมาณ ๒๐๐,๐๐๐ บาท

## ความเสียหายบริเวณด้านหน้าและด้านหลังของอาคารโรงงาน

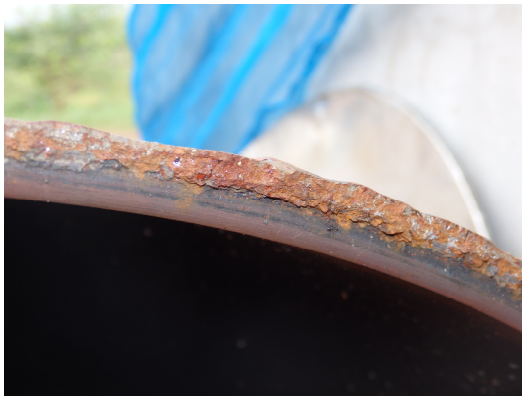
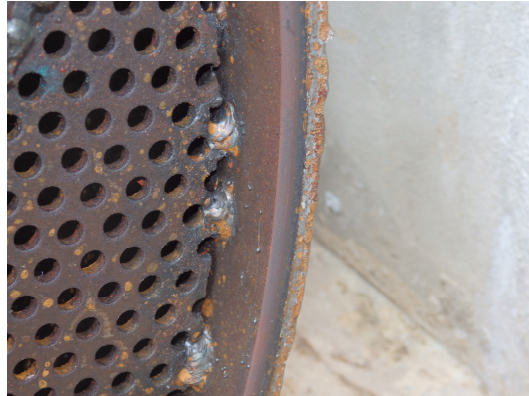
จากการสอบถามเจ้าของโรงงานแจ้งว่าเมื่อวันที่ ๒๒ สิงหาคม ๒๕๕๗ เวลา ประมาณ ๑๙.๔๕ น. ได้ว่าจ้างช่างติดตั้งระบบทำความเย็นชุดที่เกิดเหตุทำการซ่อมแซมการรั่วซึมของฝาถัง Accumulator Tank บริเวณแนวเชื่อม โดยในที่เกิดเหตุมีเพียงช่างซ่อมอยู่เพียงลำพัง ซึ่งคนงานได้ยินเสียงเคาะอย่างแรงหลายครั้งก่อนเกิดการระเบิดที่ Accumulator Tank ขนาดเส้นผ่านศูนย์กลาง ๑ เมตร ยาว ๒.๒๐ เมตร ซึ่งติดตั้งบริเวณด้านบนของหอทำน้ำแข็งหลอด ทำให้ผนังและตัวถัง Accumulator Tank แยกหลุดออกจากกันจากแรงระเบิดวิ่งทะลุหลังคาออกไปด้านนอกห่างประมาณ ๒๐ เมตร

จากข้อมูลข้างต้นสามารถสรุปได้ว่าถึง Accumulator Tank ที่เกิดเหตุมีโครงสร้างไม่แข็งแรง สมบูรณ์ เนื่องจากไม่มีการออกแบบและสร้างอย่างถูกต้องตามหลักวิศวกรรม เมื่อใช้งานทดลองเดินเครื่องแนวเชื่อมเกิดการรั่วซึมทำให้แอมโมเนียรั่วไหลออกสู่ภายนอก เจ้าของโรงงานจึงหยุดเดินเครื่องและว่าจ้างให้นาย ไพโรจน์ แสบบุตร ซึ่งเป็นช่างติดตั้งระบบทำความเย็นดังกล่าวเข้าทำการซ่อมแซมการรั่วซึมของแนวเชื่อมฝาดัง Accumulator Tank ประกอบกับนายไพโรจน์ แสบบุตร อาจไม่มีความชำนาญในการซ่อมแซมจึงใช้วิธี เคาะ ตอก สกัดแนวเชื่อมโดยเชื่อว่าจะทำให้เนื้อโลหะที่มีรอยร้าวอัดแน่นจนหยุดการรั่วไหล ซึ่งเป็นการกระทำที่ผิดเพราะการเคาะ ตอก บริเวณแนวเชื่อมซึ่งภายในยังมีแอมโมเนียตกค้างและมีความดันประมาณ ๑๐ บาร์ ทำให้แนวเชื่อมข้างเคียงซึ่งไม่สมบูรณ์อยู่แล้วเกิดการแตกร้าวลุกลามจนทำให้แนวเชื่อมฝาดังไม่สามารถรับ แรงดันภายในได้จึงเกิดระเบิด

## ถัง Accumulator Tank และฝาผนัง ที่หลุดออกจากกัน

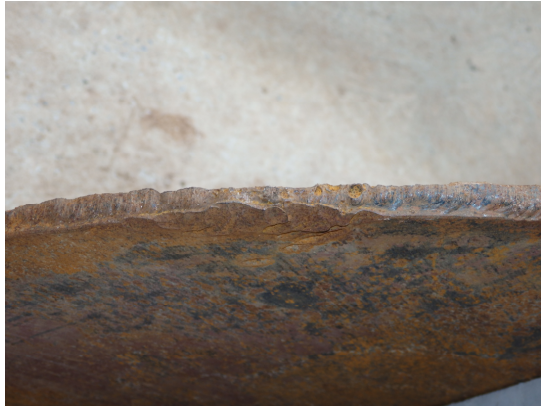
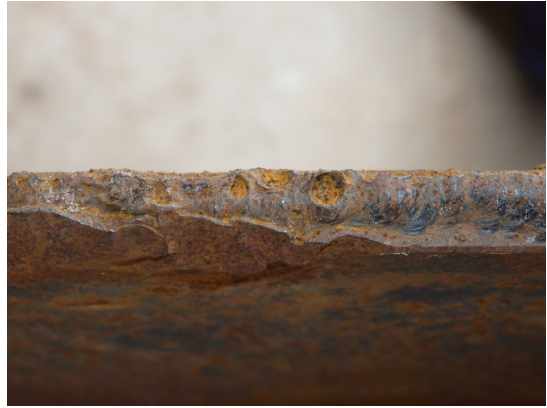
๑. จากการตรวจสอบสถานที่เกิดเหตุพบว่าถัง Accumulator Tank มีลักษณะเป็นทรงกระบอกขนาดเส้นผ่านศูนย์กลาง ๑ เมตร ยาว ๒.๒๐ เมตร เปลือกหนาประมาณ ๑๕ มิลลิเมตร ฝาถังเป็นแบบเรียบหนาประมาณ ๑๐ มิลลิเมตร ไม่มีการติดตั้งเหล็กยึดโยง ไม่มีการออกแบบคำนวณและการรับรองโดยวิศวกรแต่อย่างใด ลักษณะแนวเชื่อมฝาผนังกับตัวเปลือกเป็นการเชื่อมแบบต่อชนไม่มีการเซาะร่อง ไม่มีข้อมูลลวดเชื่อมและชนิดของเหล็กที่ใช้สร้าง
๒. จากการตรวจสอบแนวเชื่อมพบว่าลักษณะการแตกของแนวเชื่อมเป็นไปตามแนวเส้นรอบวงของฝาถังตลอดแนวเชื่อม ในบางจุดพบรอยเคาะ ตอกของเหล็กนำศูนย์ และรอยทุบ บริเวณแนวเชื่อม

๒. ขั้นตอนการเชื่อมโลหะไม่ถูกต้องตามหลักวิศวกรรม โดยจากการตรวจสอบลักษณะแนวเชื่อมพบว่าเป็นการเชื่อมแบบต่อชน โดยไม่มีการบากเขาหรือรองทำให้การซึมลึกของแนวเชื่อมไม่เชื่อมเนื้อโลหะตลอดแนวความหนาทั้งหมด ทำให้ประสิทธิภาพของแนวเชื่อมไม่สมบูรณ์ ๑๐๐% ประกอบกับลวดเชื่อมที่ใช้ อาจเป็นลวดเชื่อมที่ไม่เหมาะสมกับเนื้อโลหะที่ใช้สร้าง

## ลักษณะแนวเชื่อมซึ่งไม่ถูกต้องตามหลักวิศวกรรม

๑. การติดตั้งระบบทำความเย็นที่ใช้แอมโมเนียเป็นสารทำความเย็น และการสร้าง ภาชนะรับแรงดันในระบบทำความเย็นต้องมีการออกแบบคำนวณ ควบคุมขั้นตอนการสร้างอย่างถูกต้อง ตามหลักวิศวกรรม โดยมีการรับรองจากวิศวกร

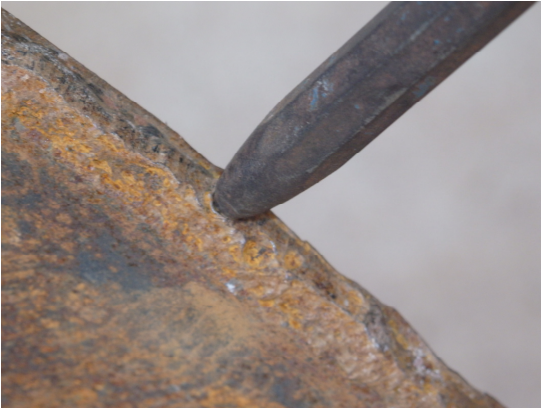
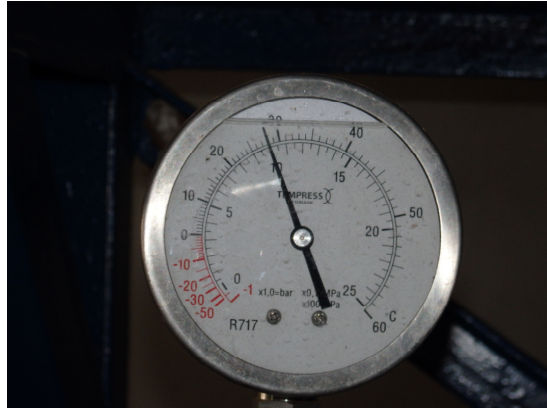
๓. การซ่อมแซมการรั่วซึมของแนวเชื่อมไม่เป็นไปตามหลักวิศวกรรม โดยจากการตรวจสอบแนวเชื่อมพบรอยเคาะ รอยตอกของเหล็กนำศูนย์ และรอยทุบ บริเวณแนวเชื่อม ซึ่งสอดคล้องกับคำบอกเล่าของ คนงานที่ได้ยินเสียงเคาะอย่างแรงหลายครั้งก่อนระเบิด ซึ่งสันนิษฐานได้ว่าช่างซ่อมใช้วิธีเคาะ ตอก บริเวณแนวเชื่อมที่เกิดการรั่วซึมเพื่อให้เนื้อเหล็กอัดเข้าหากันจนแน่นสนิท

รอยเคาะ ตอก บริเวณแนวเชื่อม และความดันแอมโมเนียที่ถัง Receiver Tank (10 Bar)

๒. การซ่อมแซมอุปกรณ์โดยเฉพาะส่วนที่รับแรงดันต้องดำเนินการอย่างถูกต้องตาม หลักวิศวกรรมภายใต้การควบคุมของวิศวกร
