# รายงานผลการตรวจสอบการเกิดอุบัติเหตุเพลิงไหม้ โรงงานพิมพ์ผ้าและฟอกย้อมผ้า

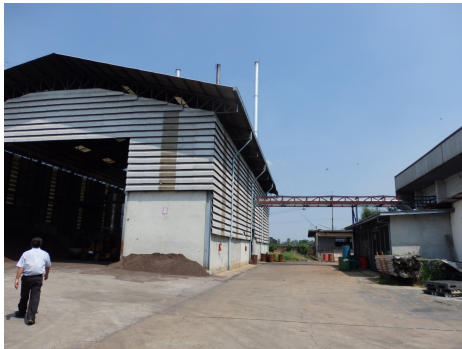
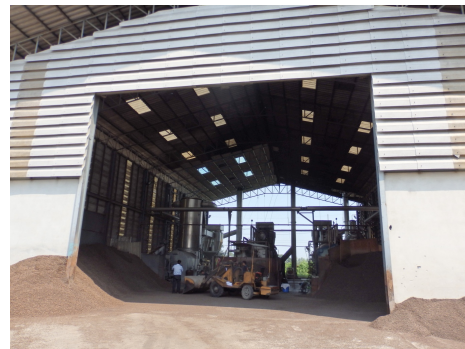
การเกิดอุบัติเหตุเพลิงไหม้บริเวณหม้อต้มฯ ไม่มีผู้ได้รับบาดเจ็บหรือเสียชีวิต โครงสร้างอาคารได้รับความเสียหายบริเวณหลังคากระเบื้องด้านบนและด้านข้าง ตัวหม้อต้มฯ ถังรองรับการขยายตัว ถังเก็บน้ำมัน ตู้ควบคุมและอุปกรณ์ได้รับความเสียหายทั้งหมด แต่ไม่ได้ลุกลามไปยังอาคารใกล้เคียงเนื่องจากเป็นอาคารเดี่ยวมีระยะห่างโดยรอบ ค่าเสียหายประมาณ ๔,๐๐๐,๐๐๐ บาท

ภาพแสดงอาคารติดตั้งหม้อน้ำและหม้อต้มฯ ที่เกิดเหตุเพลิงไหม้

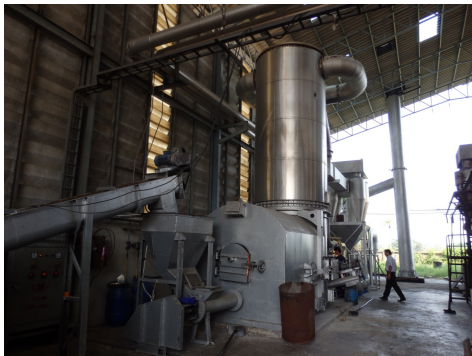
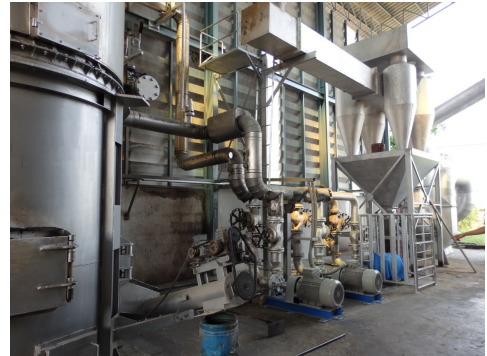
หม้อต้มฯ และอุปกรณ์ส่วนประกอบ ซึ่งติดตั้งใหม่เรียบร้อยแล้ว

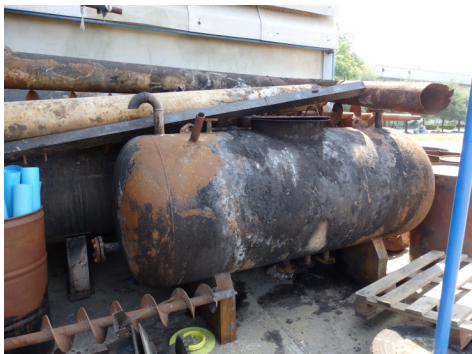
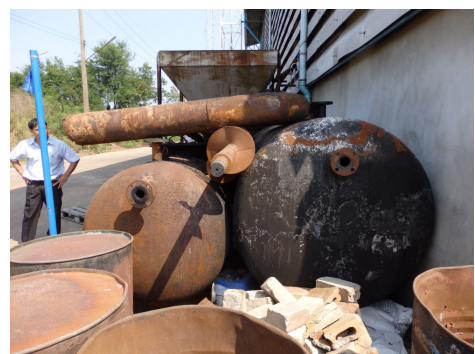
๓. จากการตรวจสอบสถานที่พบว่าถังรับการขยายตัว (Expansion Tank) มีคราบน้ำมันและรอยไหม้ที่บริเวณรอบช่องคนลง

๑. ถังรับการขยายตัว (Expansion Tank) มีขนาดความจุน้อยเกินไปและไม่เป็นไปตามประกาศกระทรวงอุตสาหกรรม เรื่อง อุปกรณ์ความปลอดภัยสำหรับหม้อน้ำและหม้อต้มที่ใช้ของเหลวเป็นสื่อ นำความร้อน พ.ศ. ๒๕๔๙ หมวด ๒ ข้อ ๔.๑ “กรณีของเหลวในระบบทั้งหมด ตั้งแต่ ๑๐๐๐ ลิตรขึ้นไป ถึงต้องรองรับปริมาณของเหลวที่ขยายตัวได้ไม่น้อยกว่าร้อยละ ๓๐ ของปริมาณของเหลวในระบบทั้งหมด”

สาเหตุการเกิดเพลิงไหม้ครั้งนี้ เกิดจากอุณหภูมิของน้ำมันที่เพิ่มสูงขึ้นเกินจุดเดือดและเกินอุณหภูมิติดไฟได้เอง (Autolgnition Temperature) เมื่อน้ำมันขยายตัวจนล้นถังรับการขยายตัว (Expansion Tank) ออกจากระบบสัมผัสกับอากาศจึงเกิดการลุกไหม้ทันที โดยมีรายละเอียด ดังนี้

ภาพถังเก็บน้ำมัน และถังรับการขยายตัว ซึ่งเรือถอนออกเรียบร้อยแล้ว

๑. ให้โรงงานติดตั้งถังรับการขยายตัวให้มีขนาดความจุอย่างน้อย ๓๐% ของปริมาณน้ำมันที่มีใช้ในระบบ เพื่อให้เป็นตามประกาศกระทรวงอุตสาหกรรม เรื่อง อุปกรณ์ความปลอดภัยสำหรับหม้อน้ำและหม้อต้มที่ใช้ของเหลวเป็นสื่อนำความร้อน พ.ศ. ๒๕๔๙
๒. ให้โรงงานติดตั้งถังเก็บน้ำมัน (Receiver Tank) ให้มีขนาดเพียงพอในการรับปริมาณน้ำมันที่ล้นจากถังรับการขยายตัว(Expansion Tank)
๓. ให้โรงงานตรวจวิเคราะห์คุณสมบัติน้ำมันที่ใช้เป็นสื่อนำความร้อน ทุก ๖ เดือน
๔. ให้โรงงานติดตั้งอุปกรณ์ความปลอดภัยให้ครบถ้วน และสามารถใช้งานได้อย่างปลอดภัยถูกต้องตามกฎหมาย เช่น เครื่องวัดอัตราการไหล เกจวัดอุณหภูมิ เครื่องควบคุมอุณหภูมิปล่องไอเสีย
๕. ไม่ให้มีการเพิ่มเติมหรือเปลี่ยนแปลงระบบอันจะผลทำให้เพิ่มภาระการใช้งานความร้อนเพื่อมิให้น้ำมันร้อนรับอุณหภูมิสูงจนเสื่อมสภาพหรือเกิดเหตุขยายตัวล้นออกมาภายนอกจนกว่าจะมีการคำนวณความเพียงพอของอัตราการไหลให้เหมาะสม
๖. ให้โรงงานจัดทำขั้นตอนวิธีการปฏิบัติงานในการเดินและหยุดหม้อต้มฯ พร้อมมีมาตรการควบคุมให้พนักงานปฏิบัติตามอย่างเคร่งครัด

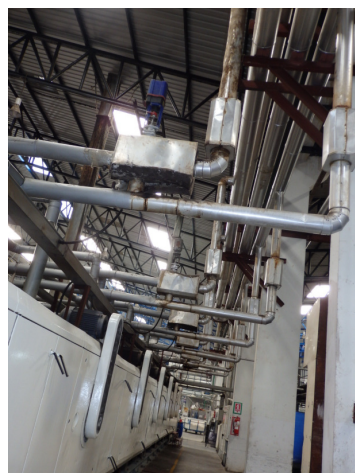
จากการวิเคราะห์ข้างต้น และตามหลักวิชาการ สันนิษฐานในเบื้องต้นว่า สาเหตุการเกิดเพลิงไหม้อาจเกิดจากพนักงานควบคุมเครื่องในสายการผลิตไม่ปฏิบัติตามขั้นตอนการหยุดเครื่องที่ถูกต้องกล่าวคือพนักงานควบคุมเครื่องในสายการผลิตแจ้งผู้ควบคุมหม้อต้มฯ ให้ทราบว่าหยุดเครื่อง โดยพนักงานควบคุมเครื่องในสายการผลิตหยุดเครื่องทันทีโดยไม่รอให้อุณหภูมิน้ำมันลดลงต่ำกว่า  $๑๐๐ ^\circ\text{C}$  ซึ่งทำให้วาล์วควบคุม (Tree Way Valve) ทุกตัวปิดไม่ส่งน้ำมันเข้ารังผึ้งระบายความร้อน ประกอบกับการหยุดหม้อต้มฯ กระทำเพียง /หยุดป้อน...

หยุดป้อนเชื้อเพลิง แต่ภายในห้องเผาไหม้ยังคงมีการลุกไหม้ของเชื้อเพลิงที่ตกค้างอยู่ทำให้น้ำมันในระบบยังคงได้รับความร้อนเพิ่มขึ้น อีกทั้งเมื่อวาล์วควบคุม (Three Way Valve) ปิดตัวทำให้น้ำมันในระบบถูกหมุนเวียนส่งกลับ(Bypass) มาที่หม้อต้มฯซึ่งยังคงมีความร้อนอยู่ ทำให้อุณหภูมิน้ำมันเพิ่มสูงขึ้นอย่างรวดเร็วเพราะไม่สามารถระบายความร้อนออกที่รังผึ้งของเครื่องจักรได้ ทำให้น้ำมันเกิดการขยายตัวประมาณ ๑,๗๘๑.๖๙ ลิตร ซึ่งมากกว่าปริมาตรของถังรับการขยายตัว(Expansion Tank) จะรองรับได้ เพราะมีขนาดเล็ก (ความจุประมาณ ๙๓๓ ลิตร) ประกอบกับอุณหภูมิของน้ำมันที่เพิ่มสูงขึ้นเกินอุณหภูมิติดไฟได้เอง (Autoignition Temperature) เมื่อสัมผัสกับอากาศจึงเกิดการลุกไหม้ทันที

ภาพแสดงการติดตั้งวาล์วควบคุม (Three Way Valve)
