กรณีศึกษา 1: ประสิทธิภาพของระบบผลิตก๊าซชีวภาพลดลง เนื่องจากการป้อน ภาระสารอินทรีย์ (organic loading) ไม่สม่ำเสมอ

กรณีศึกษา 2: ประสิทธิภาพของระบบผลิตก๊าซชีวภาพลดลง และ % มีเทนต่ำลง เนื่องจากบ่อผลิตกรดไม่ทำงาน

กรณีศึกษา 2.1: ประสิทธิภาพของระบบผลิตก๊าซชีวภาพ ลดลง เนื่องจากการสูญเสียตะกอน

กรณีศึกษา3: ประสิทธิภาพของระบบผลิตก๊าซชีวภาพต่ำ เนื่องจากอุณหภูมิไม่คงที่

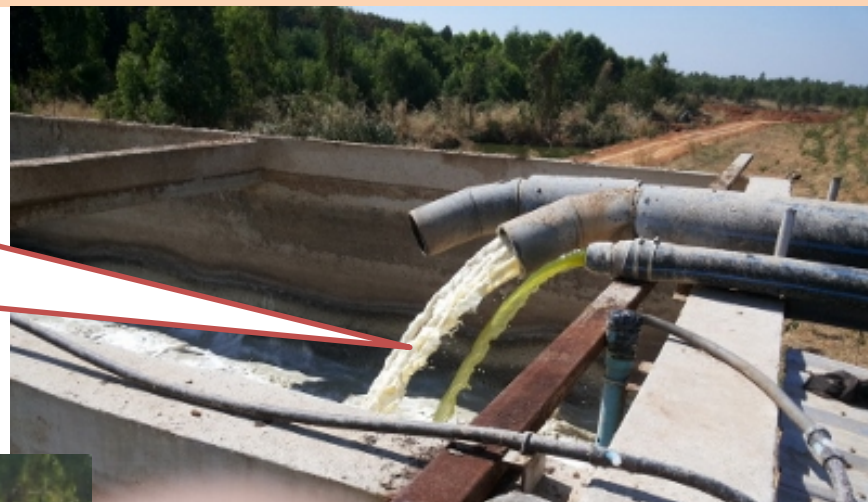
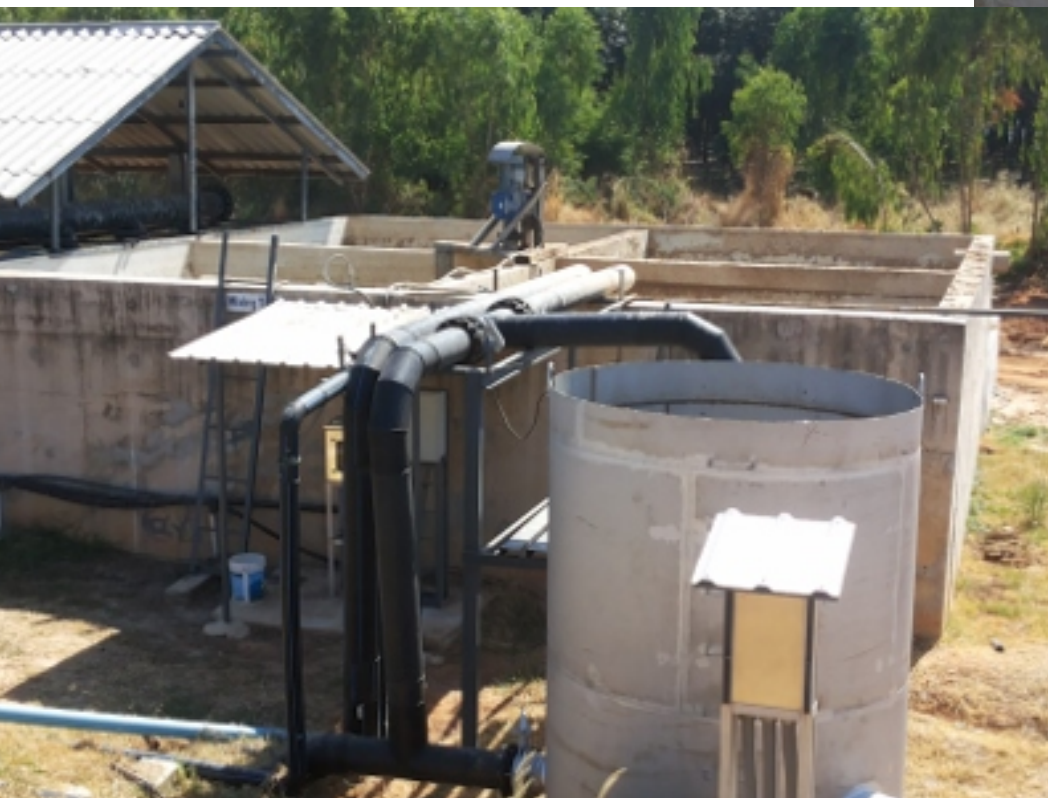
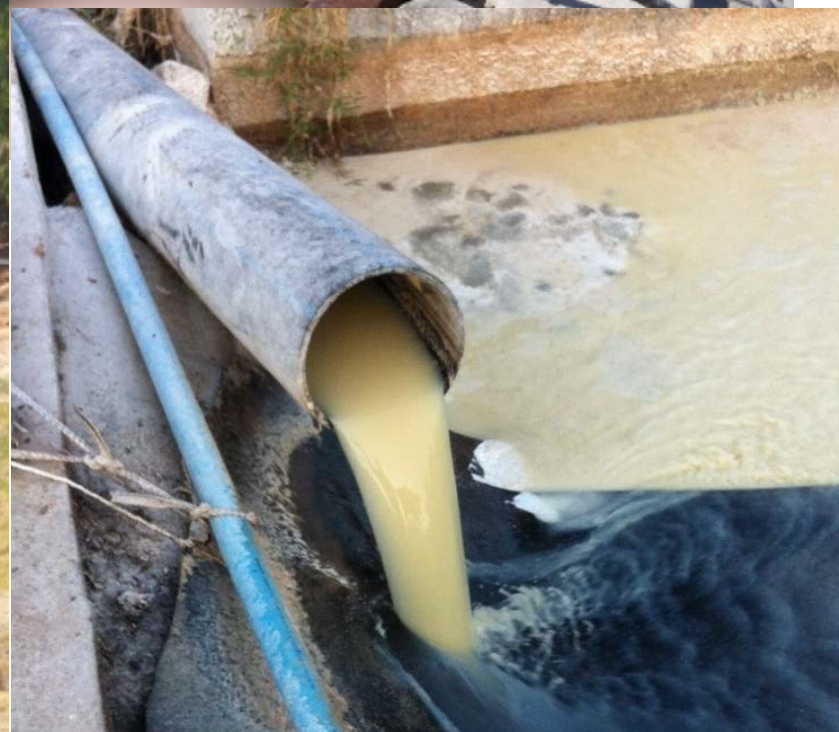
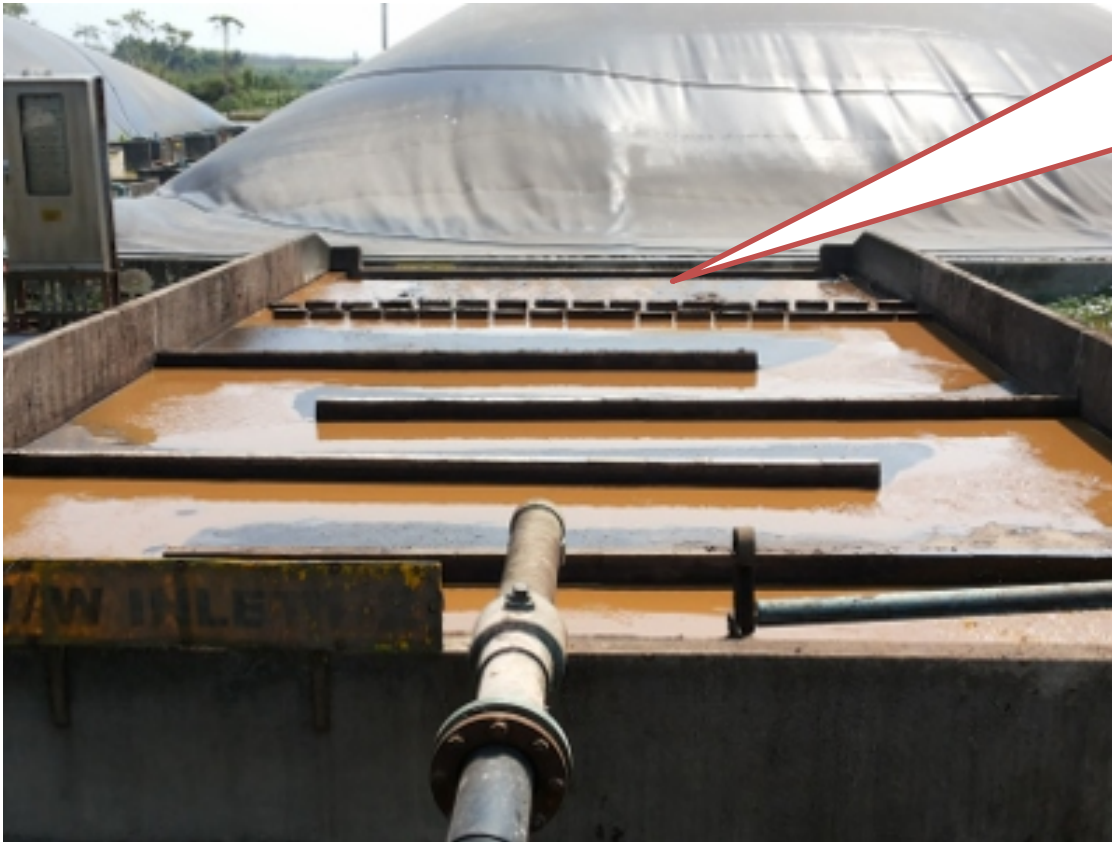
- ข้อมูลที่พบ: ประสิทธิภาพการบำบัดแต่ละวันแกว่งตัว ค่า **TVA/TAK** สูง และ ค่า **TVA** มีแนวโน้มสะสมสูงขึ้น (**TVA/TAK** โดยปกติที่ควบคุมไว้ที่ **< 0.4**) ปริมาณก๊าซชีวภาพมีแนวโน้มลดลง
- โดยปกติการตรวจวัดค่า **COD** ในน้ำเสียขาเข้าของโรงงาน จะวัดครั้งเดียวแบบ **Grap** ทำให้ ค่าเป็นปกติตลอด
- สาเหตุเกิดจากการควบคุมการผลิตแ餅มันสำปะล้ง ไม่ดีทำให้มีแ餅หลุดมาในน้ำเสียเป็นจำนวนมาก
- และบ่อพักมีขนาดเล็กเกินไป ทำให้ไม่สามารถเป็น **Equalization tank**

คุณสมบัติน้ำเสียมาจาก
กระบวนการผลิตไม่สม่ำเสมอ

ตกตะกอน หรือแยกไขมัน
ได้ไม่ดี
ทำให้ คุณสมบัติของน้ำที่
เข้าไปเปลี่ยนแปลงได้

- ลดภาระการปล่อยลง พร้อมทั้งใช้น้ำจากบ่อบำบัดชั้นสุดท้าย(น้ำเขียว) มาผสมและเป็นการเพิ่ม **Alkalinity**(สภาพบัฟเฟอร์) ในระบบ
- ติดตามค่า **TVA** และ **TVA/TAK** ถี่ขึ้น เช่นเป็นทุก 2 ชม.
- ถ้าจำเป็นจริงๆ ให้มีการเติมสารเคมี เช่น โซเดียมไบคาร์บอเนต

- ให้หมั่นสังเกตอย่างสม่ำเสมอ ลักษณะของน้ำเสียที่เข้าระบบ ว่ามีแฉ่ง หลุดมามากน้อย อย่างไร
- มีการ สุ่มเก็บน้ำเสีย ในช่วงระหว่างวัน เพื่อตรวจสอบการ
- หรือ ถ้าเหตุการณ์ เกิดขึ้นบ่อยๆ ป้องกันไม่ได้ ก็ควรมี บ่อ **EQ** ที่ใหญ่ขึ้น

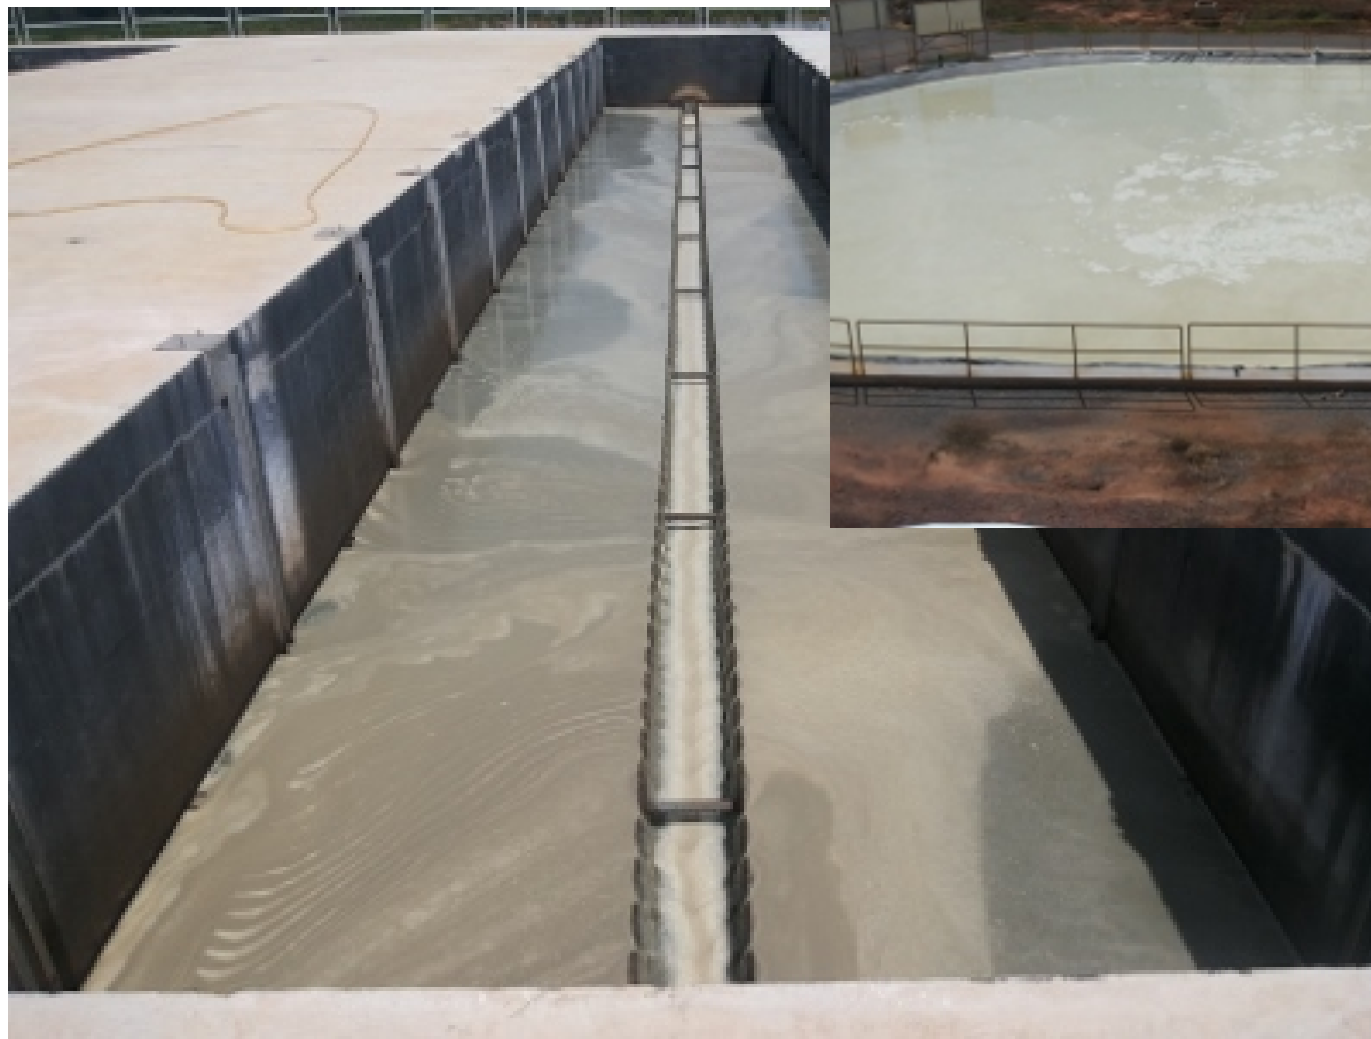
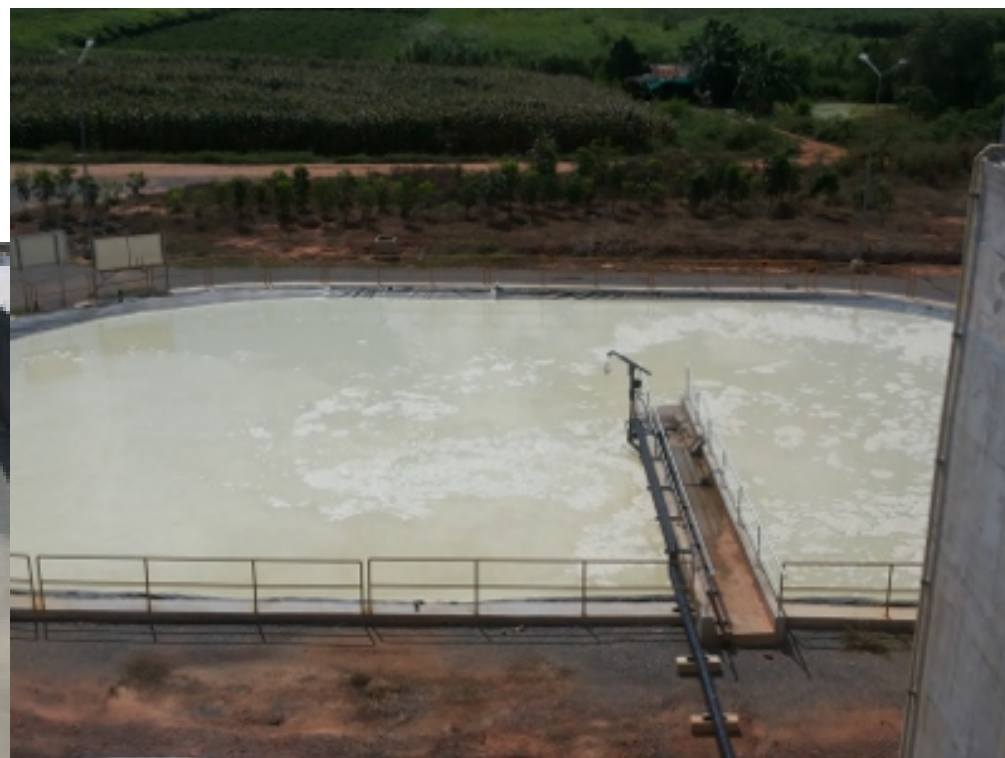
- ข้อมูลที่พบ: % มีเทนในก๊าซชีวภาพ ลดลง ประสิทธิภาพการกำจัด COD ของระบบ มีแนวโน้มลดลง
- ถ้าเป็นเช่นนี้ไปนาน สภาพของเม็ดตะกอนจุลินทรีย์จะเปลี่ยนไป และมี SMA ลดลง
- สาเหตุเกิดจากการที่มี pulp จากน้ำเครื่องแยก มากกับน้ำเสียมาก และ ถังตกตะกอนเบื้องต้นทำงานไม่ดี ทำให้มี pulp ไปลงที่บ่อผลิตกรด มาก การกวนผสมไม่เหมาะสม / อัตราการย่อยสลาย pulp ช้ากว่าเป้า ทำให้
 - มีการตกค้างของแข็งในบ่อผลิตกรด จน HRT ลดลง
 - ในน้ำที่บ่อน้ำเข้า ถังผลิตมีเทน มี อัตราส่วน TVA/COD_t ต่ำกว่า 0.3
- หรืออาจจะเป็นที่ pH ในบ่อกรดต่ำเกินไป เช่น อยู่ในช่วง 3-4 ซึ่งไม่เหมาะสมต่อการทำงานของจุลินทรีย์ ก็ทำให้ เกิดการผลิตกรดน้อยลง อัตราส่วน TVA/COD_t ต่ำกว่า 0.3

- พยายามควบคุม น้ำที่บ่อนเข้าบ่อผลิตมีเทน ให้เป็น
 - TSS < 1,500 mg/l
 - TVA/COD_t ≥ 0.3
- ตรวจสอบ SMA ของตะกอนเชื้อ ถ้า **Active** น้อย อาจจะต้องหาเชื้อจากภายนอกมาเปลี่ยนใหม่
- ถ้าบ่อผลิตกรดต้นเนื่องจากมีตะกอนสะสมมาก ต้องดึงตะกอนเพื่อให้ น้ำเข้าบ่อผลิตกรดมี **HRT** สูงขึ้น
- วนน้ำที่มี **TAK** สูงๆ กลับมาปรับสภาพให้บ่อผลิตกรด มี **pH** สูงขึ้น

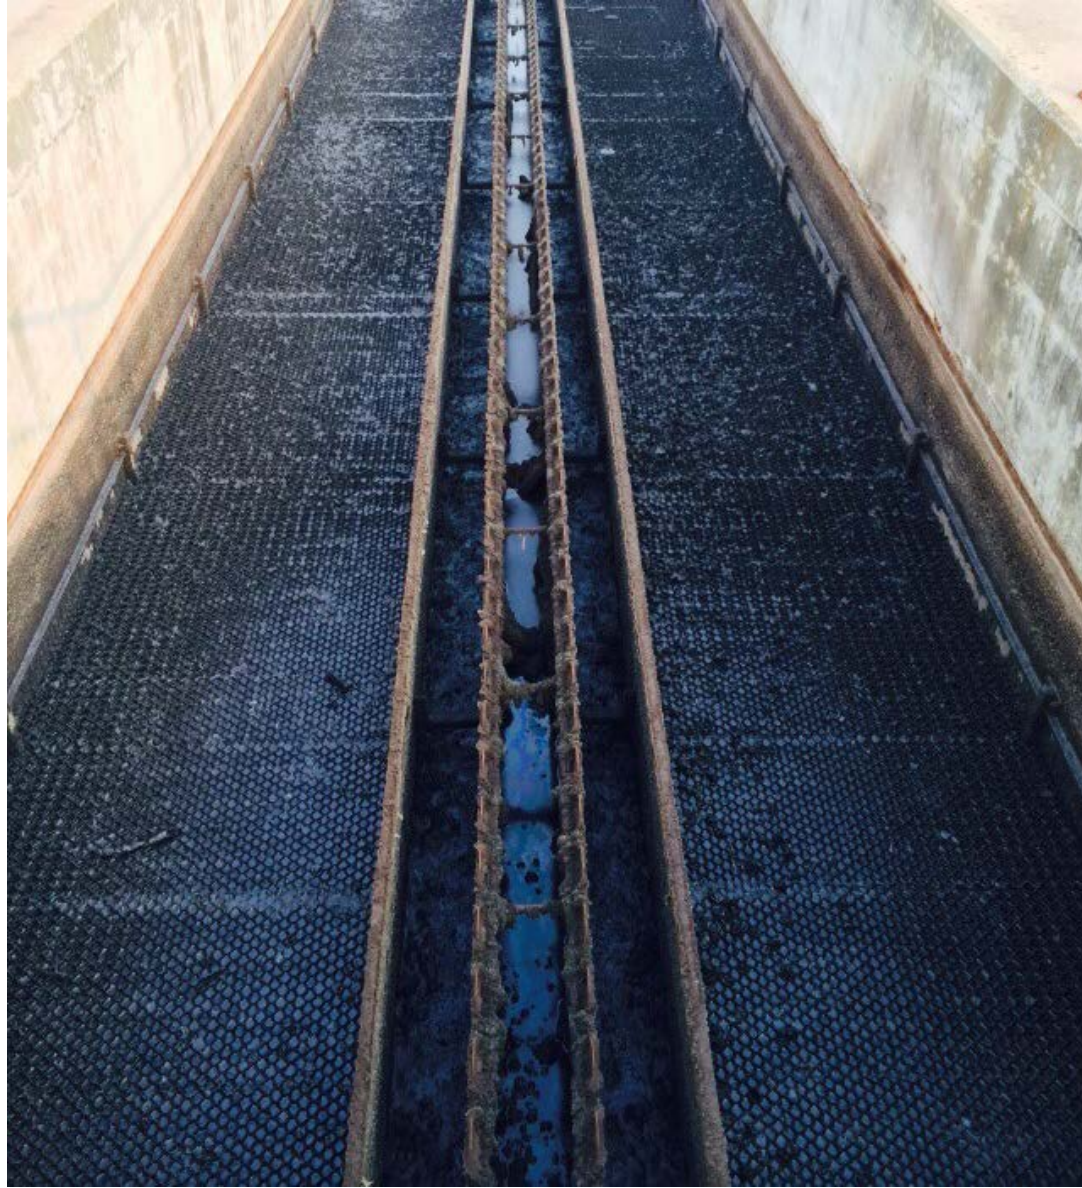
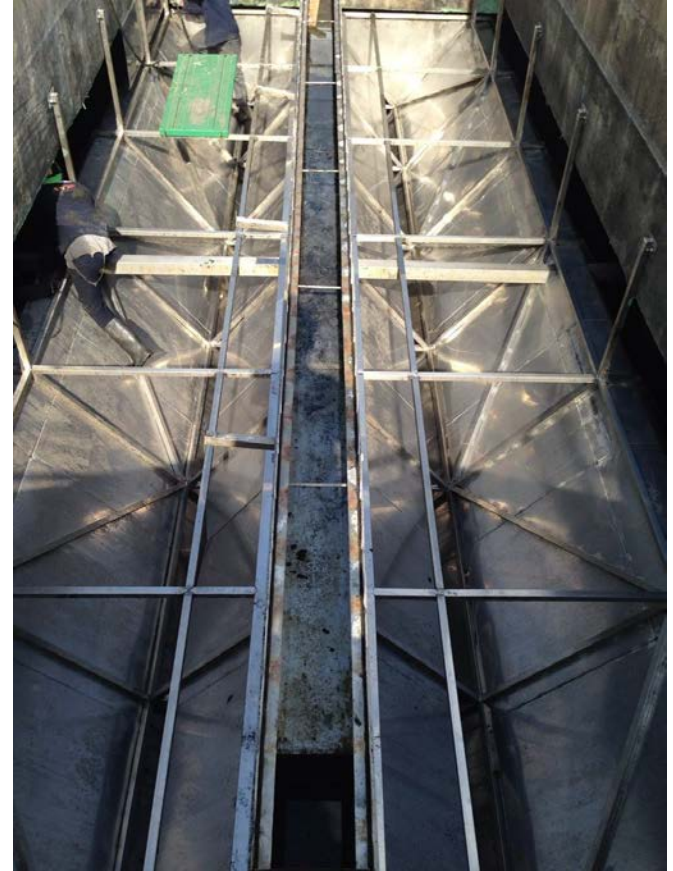
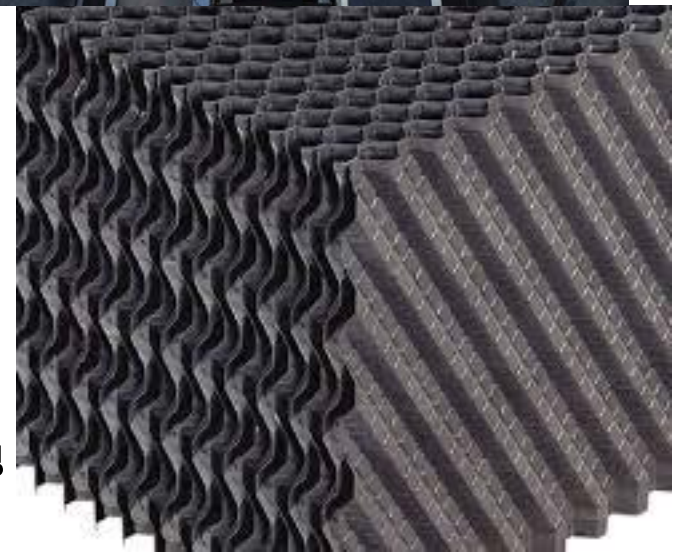
- การเลือก แผ่นช่วยตกตะกอน ที่ไม่เหมาะสม ทำให้มักเกิดการอุดตัน บริเวณส่วนตกตะกอน ได้ง่ายและทำความสะอาดยาก
- เมื่อมีการอุดตัน เกิดการไหลลัดวงจร การตกตะกอนตะกอนได้ไม่ดี ทำให้สูญเสียตะกอนจุลินทรีย์เรื่อยๆ
- ประสิทธิภาพการกำจัด ลดลง และทำให้บ่อบำบัดน้ำย่อยลง

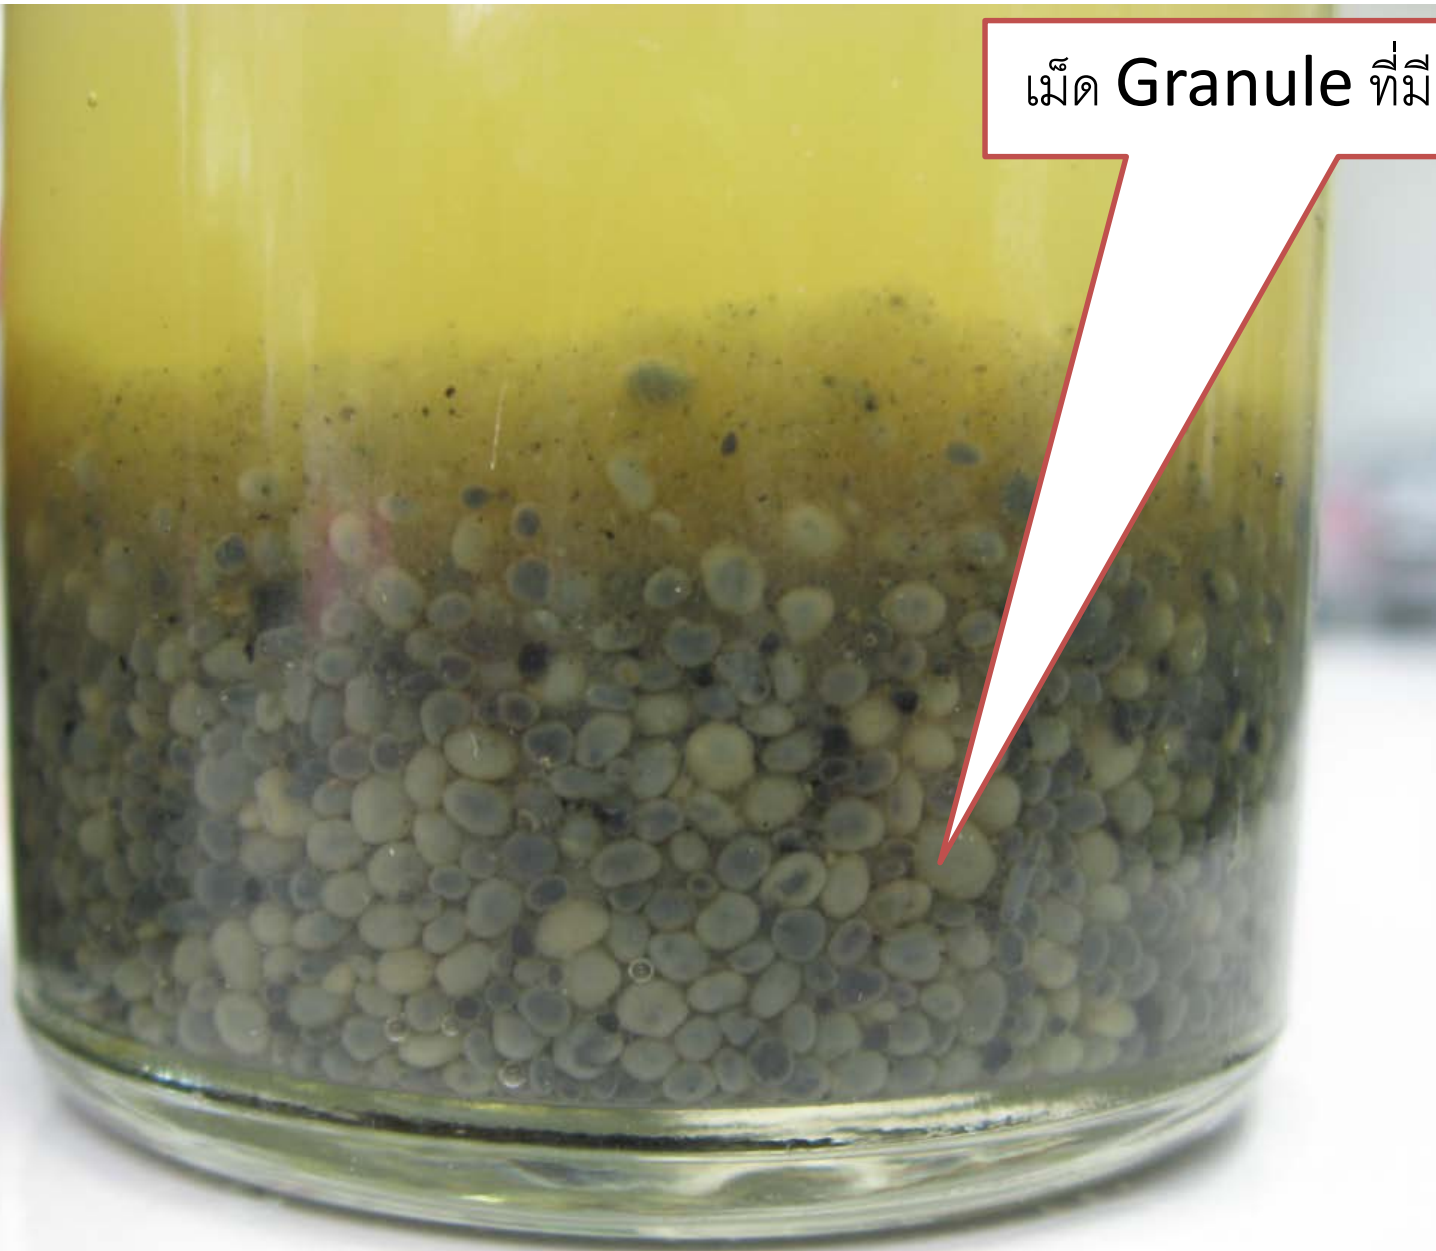
เม็ด Granule ที่มีเมือก คลุ่มอยู่มาก

เมล็ด **Granule** ที่มีเมือก คลุ่มอยู่มาก
เกิดจากการที่ป้อน **overload** หรือ มี
สัดส่วน **VFA/COD_t** มาก นานๆ

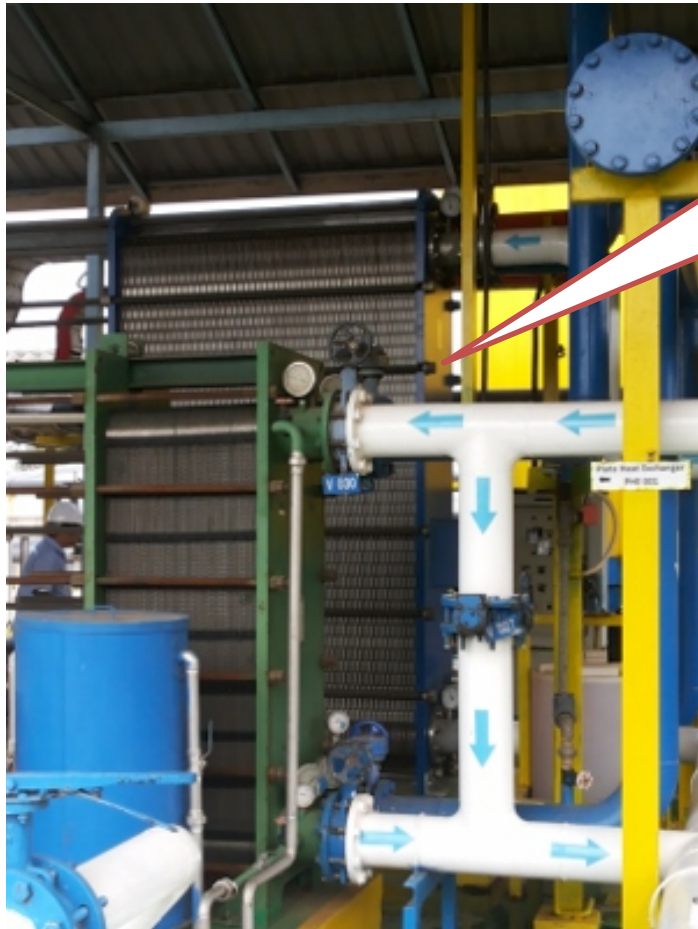
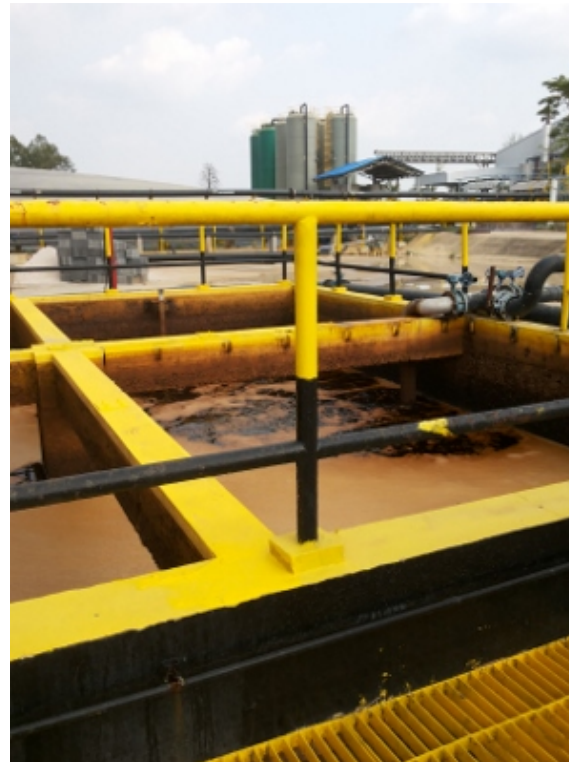
- ในน้ำเสียที่ออกจากกระบวนการผลิตที่มีอุณหภูมิสูง เช่น น้ำจากถังหมักกลิ่น ของโรงงานผลิตเอทานอล, น้ำจากโรงงานสกัดน้ำมันปาล์ม จำเป็นต้องลด อุณหภูมิก่อน
- ถ้าการลดอุณหภูมิ ไม่สามารถควบคุมให้มีอุณหภูมิค่อนข้างคงที่ และเหมาะสมต่อ ช่วงอุณหภูมิการหมักได้ จะมีผลต่อประสิทธิภาพการทำงานของจุลินทรีย์ ทำให้ผลิตก๊าซชีวภาพได้ไม่เต็มที่
- ผลคือ บั๊นภาะระสารอินทรีย์ ได้น้อยลง ปริมาณก๊าซชีวภาพน้อยลง

ไม่ดูแลอุปกรณ์แลกเปลี่ยนความร้อนให้ดี ลด
อุณหภูมิไม่ดี อุณหภูมิบ่อหมัก แกว่งตัวได้

- ควบคุมอุณหภูมิให้เหมาะสม เช่น ถ้ำหมักที่ ช่วง **Mesophilic** ก็ควรควบคุมอุณหภูมิ ที่ 35 ± 2 °C
- หมั่นดูแลและทำความสะอาด อุปกรณ์แลกเปลี่ยนความร้อน
